# TROCKENBAU AKUSTIK

# Florierende Akustik

**Raumakustik** | Mit der Generalsanierung der Kölner Flora wurden in dem beliebten Veranstaltungshaus inmitten des innenstadtnahen Botanischen Gartens auch eine Vielzahl unterschiedlicher akustischer Maßnahmen vollzogen. Sie ermöglichen eine große Nutzungsbandbreite der Räume im denkmalgeschützten Gebäude. Kongresse, Lesungen, Festveranstaltungen und sogar klassische Konzerte sind jetzt möglich.

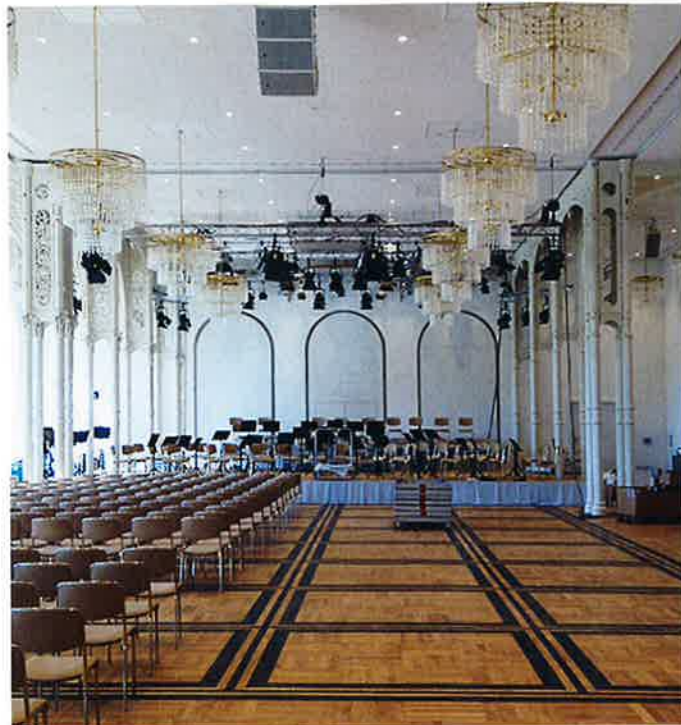
**Absorptionsfläche gesucht.** An der Stirnseite wurden drei bereits vorhandene Rundbögen mit einer Holzkonstruktion ausgestattet, deren Oberfläche mit akustisch wirksamer Lochung versehen ist.

seite wurden drei bereits vorhandene Rundbögen mit einer hinterleuchteten Holzkonstruktion ausgestattet, deren Oberfläche mit feiner, akustisch wirksamer Lochung versehen ist (Topperfo, Topakustik).

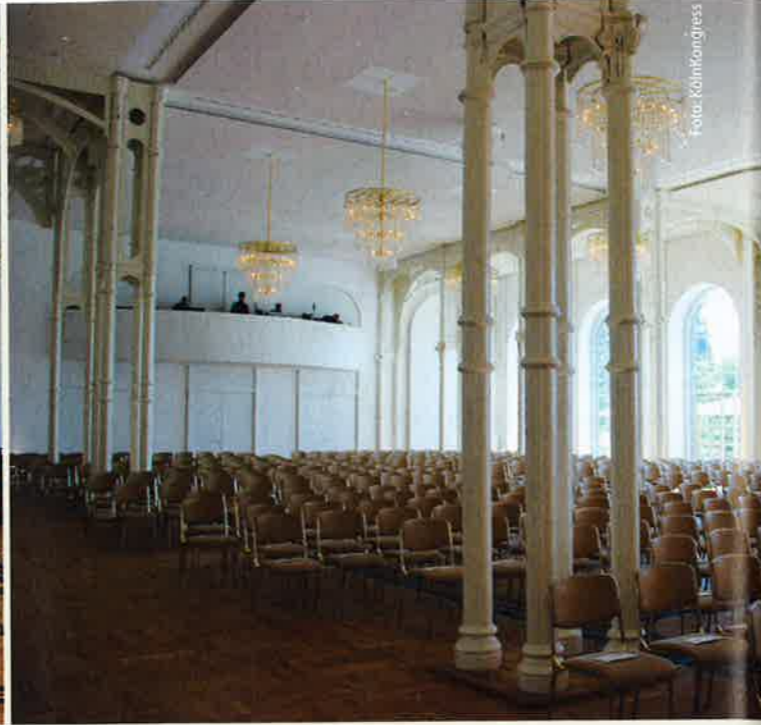
**Rückseite.** Sogar die Türblätter sowie die Brüstung der Regiekanzel wurden aus akustischen Gründen mit mikroperforierten Holzoberflächen ausgestattet.

Mit dem gleichen Material wurden die Türen an der gegenüberliegenden Raumseite verkleidet, um die Gefahr von Rückwürfen zu vermeiden. Auch die Brüstung der darüber liegenden Regiekanzel wurde mit den fein gelochten Holzoberflächen

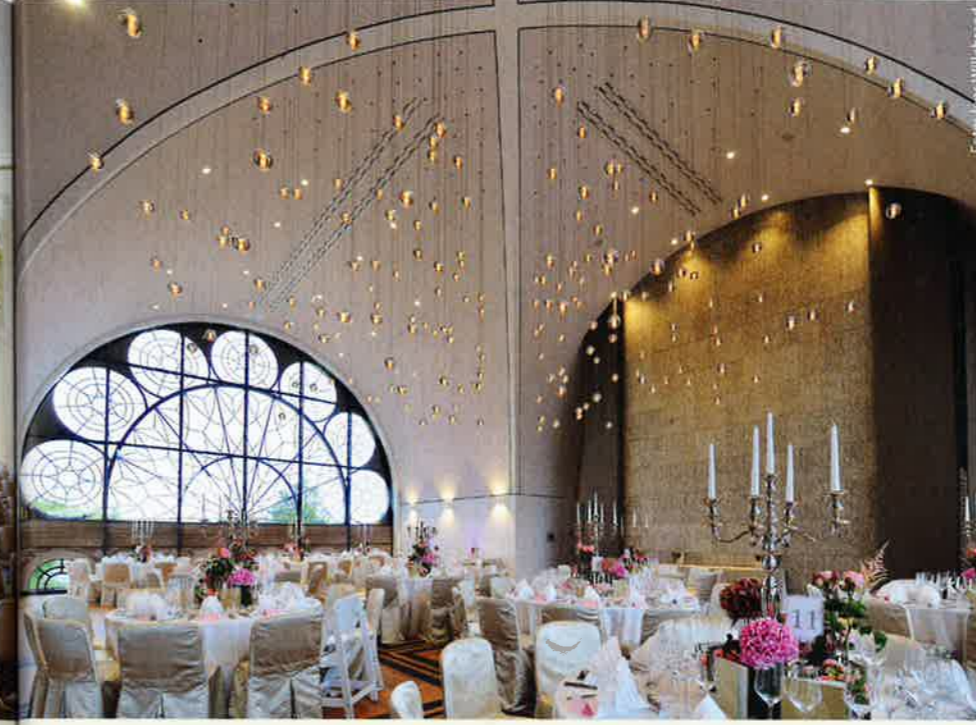
**Akustikprobleme.** Kuppeln sind aus akustischer Sicht immer schwierig. Angesichts vieler schallharter Flächen im Saal (Stein an den Wänden und große Verglasungen) musste die Kuppel selbst absorptiv ausgelegt werden.

Im Obergeschoss entstanden unter dem neu errichteten Tonnendach weitere Veranstaltungsräume, darunter ein besonders attraktiver Kuppelsaal im Kreuzungspunkt der Tonnenkonstruktionen. Von hier aus ergeben sich lohnenswerte Ausblicke auf den Park, sodass man sich entschied, diesen Raum dem Publikum zu Verfügung zu stellen und nicht, wie ursprünglich vorgesehen, hier die Technikzentrale unterzubringen. – Eine architektonisch kluge Entscheidung, die aber akustische Probleme mit sich brachte, denn erstens sind auch hier eine Vielzahl sehr schallharter Oberflächen im Raum zu finden (Boden, Wände, Verglasungen) und zweitens bringt eine Kuppelform immer „lästige“ Reflexionen mit sich, die akustisch nur schwer zu kontrollieren sind.

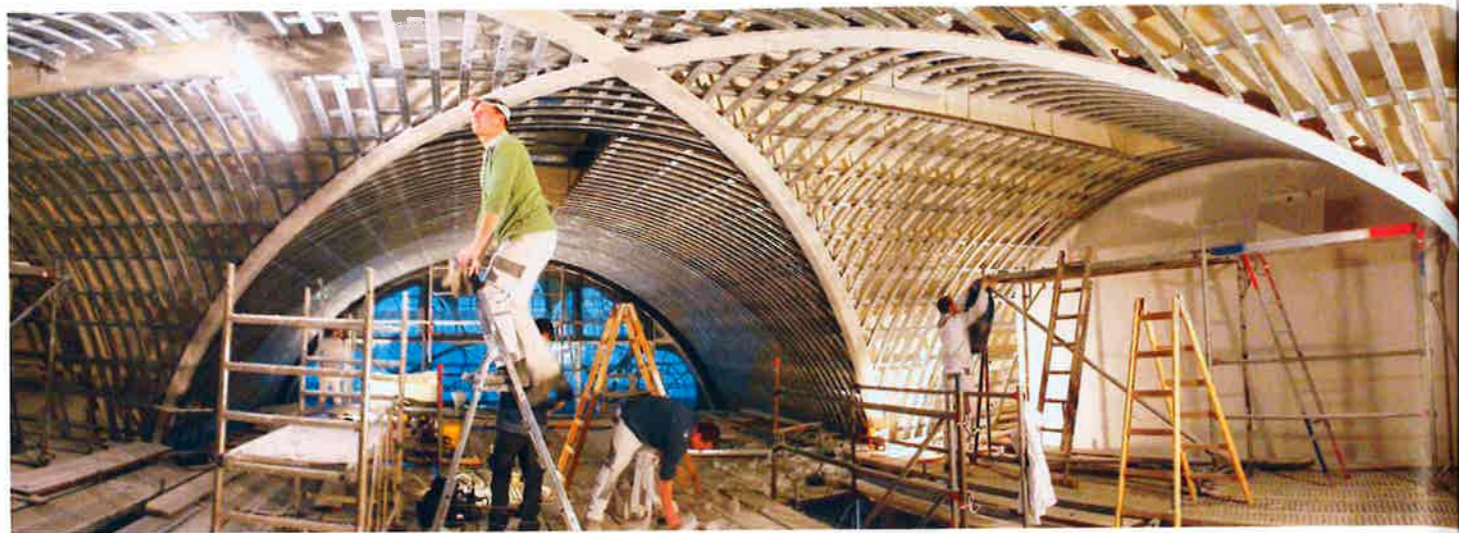
**Haltung ist alles.** Für die Unterkonstruktion der akustisch wirksamen Kuppeldecke wurden zunächst am Stahlbau des Dachs Weitspannträger befestigt, an der wiederum die UK für die Plattenlage befestigt wurde. Die einzelnen Profile wurden gebogen vorgefertigt.

Eine weitere knifflige Aufgabe bestand in der Unterkonstruktion des Gewölbes. Nachdem zunächst das Stahltragwerk des Tonnendachs mit Trockenbausystemen brandschutztechnisch gesichert wurde, wurde mithilfe von Weitspannträgern eine Sekundärkonstruktion erstellt, die das Trägerraster des Stahlbaus für eine weitere Trockenbau-Unterkonstruktion verringerte. An dieser wurden schließlich biegsame Blähglasgranulatplatten (Sto Silent Distance Flex) angebracht, die später – wie im großen Ballsaal – mit einem sehr feinen Putz überzogen wurden.

Das Ausbau-Unternehmen Ruben Peter hatte diese anspruchsvolle Aufgabe übernommen (wie auch die Brandschutzarbeiten und die Trockenbauarbeiten im Ballsaal; operativ betreut wurde das Projekt von der Niederlassung in Düsseldorf, Projektleiter Dirk Zimmer). Die schwierige, filigrane Unterkonstruktion zur Befestigung der Blähglasgranulatplatten ließ man allerdings in Zusammenarbeit mit Knauf Gips gebogen vorfertigen.

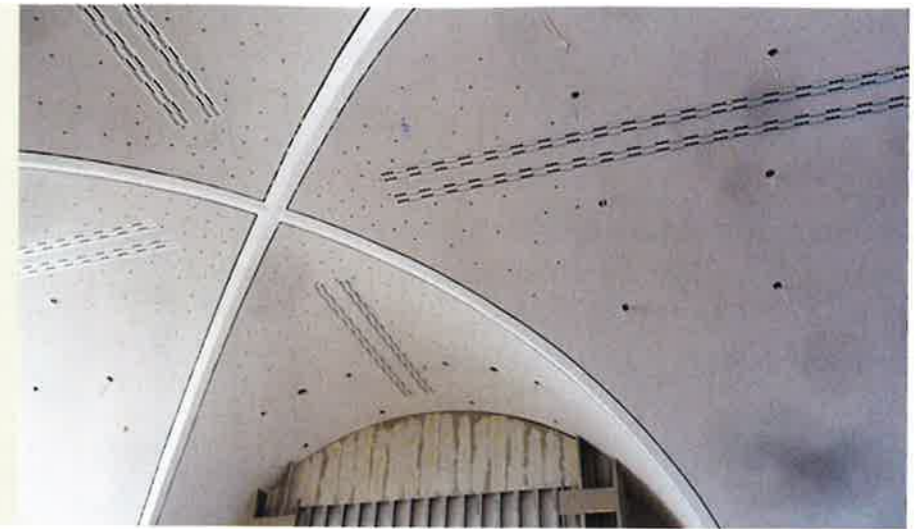
**Absorption aus der Kuppel.** Die akustisch wirksame Plattenlage aus Bläglasgranulat wurde von Spezialisten mit einem sehr feinen Putz überzogen. Der Gottbogen wurde mit GK-Formteilen erstellt.

Der zentrale Gottbogen der Kuppelkonstruktion wurde allerdings mit GK-Formteilen (Knauf Gips) gebaut. Dieses Element stand zwar anfangs nicht ganz oben auf der Prioritätenliste der Archi-

tekten, war aber konstruktiv unabdingbar, um Rissicherheit zu gewährleisten. Im Nachhinein hat sich der Gottbogen sogar als weiteres Gestaltungsmerkmal erwiesen, das die gesamte Kuppel zusätzlich akzentuiert.
