10.2017 BÜRO
UND VERWALTUNG
OFFICE BUILDINGS

DESIGNERVILLA

Umbau einer Villa in Göppingen für das Designbüro Wolfgang C. R. Mezger durch den Stuttgarter Architekten Wieland Egger
Architect Wieland Egger's conversion of a villa in Göppingen for the Wolfgang C.R. Mezger design studio

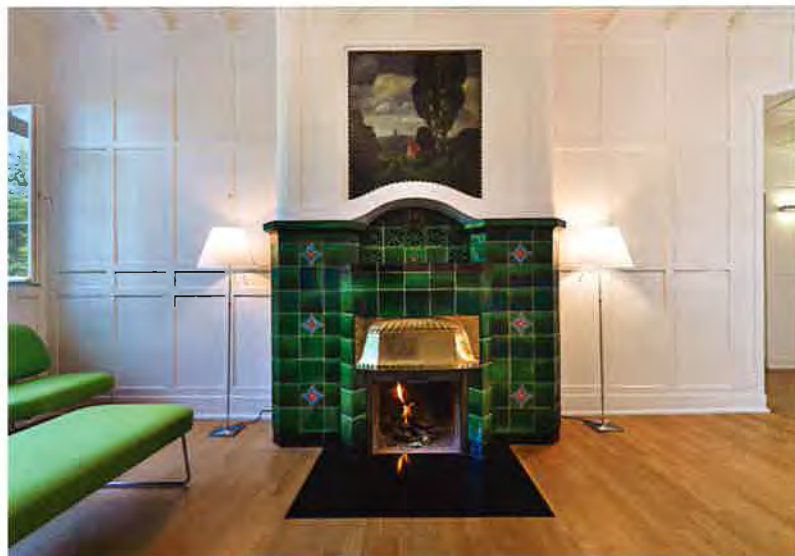
Das behutsam sanierte Kaminzimmer dient als Entree. • Renovated fireplace room serves as the entrance hall.

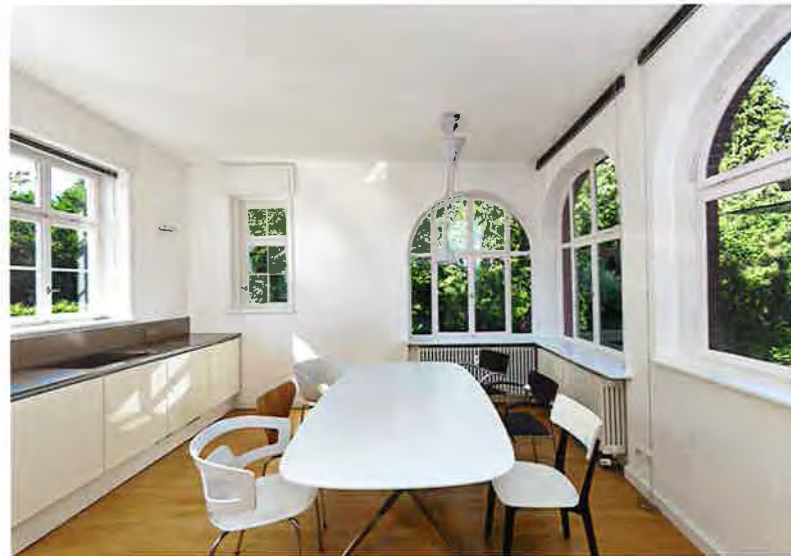
Durch Wandabbrüche entstand eine Gemeinschaftsküche. • Tearing down walls produced a shared kitchen.

Im Erdgeschoss blieb die vorgefundene Raumaufteilung weitestgehend erhalten. Allerdings wurden einige Zwischenwände zugunsten einer größeren Gemeinschaftsküche und zur Schaffung eines großzügigen Präsentationraumes entfernt. Zur Verbesserung der Belichtungssituation wurde in beiden Räumen zudem jeweils eine zusätzliche Fensteröffnung geschaffen. Die Ausführung erfolgte in Form der daneben liegenden Bestandsfenster – inklusive der aufwendigen Steineinfassungen der Außenfassade. Dazu wurde eigens ein schon in Rente befindlicher Rohbaumeister beauftragt, der die historische Betonscharriertechnik der Bauzeit noch beherrschte und die Steingewände originalgetreu nachbilden konnte. Auch die Flurwand zum Kaminzimmer wurde abgebrochen, um hier eine großzügige Dielensituation im Zusammenhang mit dem Eingangsbereich zu schaffen. Das offene historische Treppenhaus zum Kaminzimmer musste wiederum aus Brandschutzgründen geschlossen werden. Realisiert wurde die Abtrennung in Form einer passend zur Wandvertäfelung des Zimmers gestalteten Holzkonstruktion. Alle anderen historischen Einbauten des Raumes wie Trennwände und diverse Einbauschränke blieben erhalten und wurden lediglich überarbeitet. Die eingehaute Bestandstreppe erlaubt über einen Nebenzugang die separate Erschließung der beiden oberen Wohnetagen. Im Zuge der Sanierung wurde auch sie aufwendig gereinigt und Fehlstellen werden ergänzt. Die vorgefundene Parkettböden ließen sich hingegen nicht reparieren, erhielten jedoch einen gleichwertigen Ersatz. Außer im WC sowie im Windfang wurde in allen Räumen Eichenparkett im Schiffsverband verlegt. Der original erhaltene Fliesenbelag im Eingangsbereich wurde hingegen ausgebaut, gereinigt und wieder eingebaut. Betrachtet man heute den Nutzen solch kleiner, feiner Details für die Gesamtwirkung des Ensembles, findet der damit verbundene Aufwand seine volle Rechtfertigung. Ausgeführt wurden Sanierung und Umbau in enger Absprache mit dem Denkmalamt. So konnte – fast schon exemplarisch – ein gelungener Bogen zwischen denkmalgeschützter Substanz und einer zeitgemäßen Nutzung als repräsentativem Designbüro mit Werkstattattrakt geschlagen werden.

The former layout was conserved to the greatest possible extent. However, a few partition walls were removed to make room for a larger shared kitchen and to create a spacious room for presentations. To improve the lighting condition, additional window openings were added in both rooms. They were shaped like the existing windows next to them – including the elaborate stone surrounds in the external façade. To achieve this, an already retired builder specialized in shells was commissioned who still mastered the historic concrete-charring technique from the time when the house was built and was able to reproduce the stone jamb posts true to the originals. The wall from the corridor to the fireplace room was also torn down to here produce a spacious hall linked with the entrance area. The historic open staircase, on the other hand, had to be enclosed for reasons of fire protection. The separation was designed in the form of a wooden construction matching the wall panelling of the room. All the room's other historic installations such as dividing walls and various built-in cupboards were preserved and merely renovated.

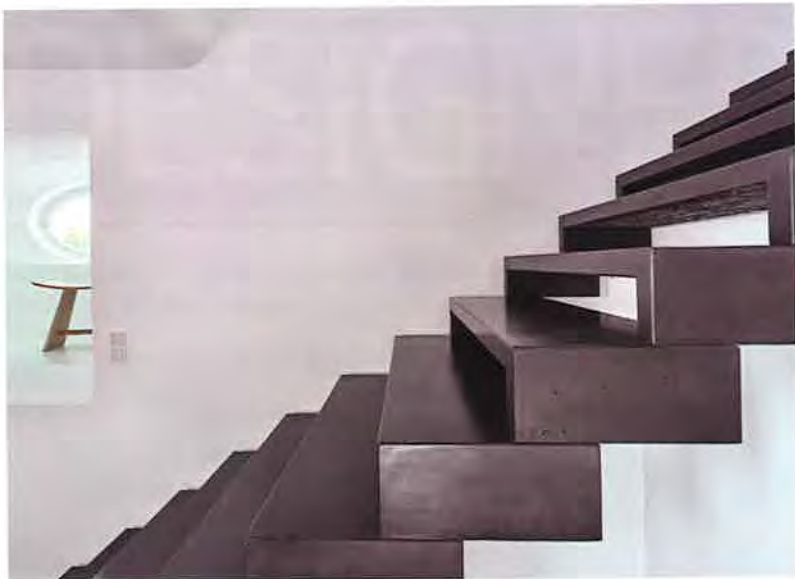
Eine neue Treppe erschließt die Werkstatt im Untergeschoss. • New stairs access the workshop on the lower level.

Die neue Werkstatt im Untergeschoss ist in zwei Bereiche getrennt. In der Gebäudetiefe stehen die lärmintensiven Maschinen, die für die Modellerstellung notwendig sind – zum Beispiel Sägen und Fräsen, während sich der manuelle Modellbaubereich entlang der Fassade erstreckt. Eine Glaswand schirmt die beiden Bereiche akustisch voneinander ab, fasst sie jedoch optisch zusammen. Um ausreichend Licht in das Werkstattgeschoss zu leiten, wurden die bestehenden Fensteröffnungen vergrößert. Damit entstand eine attraktive und helle Werkstatt, die eine gute Arbeitsatmosphäre und ausreichend Licht bietet. Vor allem der Arbeitsbereich innerhalb des halbrund vorspringenden Gebäudeerkers eignet sich durch seine gute Belichtung für filigrane Handarbeiten. Das vorhandene, große Stahlfenster mit gebogenem Glas wurde dafür erneuert. Neben einem eigenen, ebenerdigen Zugang wird die Werkstatt durch eine neue Treppe aus dem Erdgeschoss heraus erschlossen.

sen. Dafür musste zunächst eine großzügige Deckenöffnung geschaffen werden. Sie ermöglicht heute eine offene und attraktive Verbindung der beiden Geschosse. Ein Highlight ist die freitragende Sichtbetontreppe, die aus einzelnen U-Elementen in beachtlichen Dimensionen zusammengesetzt wurde. Der Beton ist anthrazit eingefärbt, die Oberfläche gewachst. Die Treppe bildet eine der wenigen dezidiert modernen Ergänzungen im Haus.

The new workshop on the lower level is divided into two zones. In the building's depth are the noisy machines necessary for making models – such as saws and milling machines, while the manual model-making section extends along the façade. A glass wall acoustically separates the two sections yet links them visually. To direct sufficient light into the workshop level, the existing window openings were enlarged. This resulted in an attractive and bright workshop which offers an appealing working atmosphere and plenty of light. Thanks to its good illumination, the work area in the semi-circular bay is particularly suited for filigree manual work. For this purpose, the existing, large steel window with curved glass was replaced. Beside its own entrance at ground level, the workshop is accessed from the ground floor via a new staircase. For this, a generous opening in the ceiling first had to be made. It creates an open and appealing connection between the two levels.

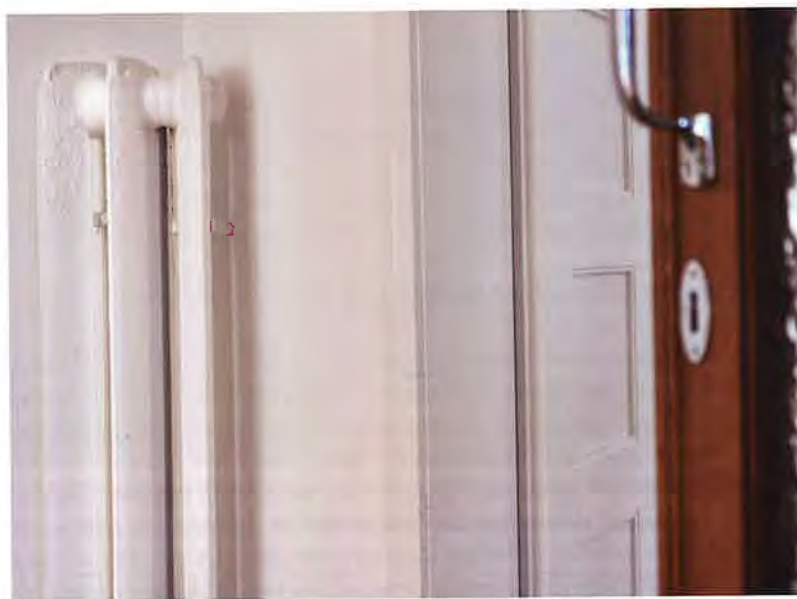
Die Villa strahlt wie zu ihrer Entstehung im Jahr 1910. • The villa shines like when it was built in 1910.

Die frei stehende Villa mit verputztem Sockel und Ziegelwänden stammt aus dem Jahr 1910. Seither hatten mehrere Umbauten stattgefunden. Zuletzt befanden sich im Haus fünf Wohnungen. Im Erdgeschoss war zudem ein Zahntechniklabor untergebracht. Als Ute und Wolfgang Mezger das Haus übernahmen, sollte eine großzügige Gewerbeeinheit – bestehend aus Büros im Erdgeschoss und einer Modellbauwerkstatt im Untergeschoss – als neue Heimat des Designbüros Wolfgang C. R. Mezger entstehen. Im Untergeschoss wurde zudem eine kleine Einliegerwohnung geplant. Im Ober- und Dachgeschoss wiederum entstanden zwei großzügige Wohnungen, die jeweils die gesamte Geschossfläche einnehmen. Die neuen Nutzungen machten in allen Geschossen größere Grundrissänderungen notwendig. Am umfangreichsten waren dabei die Eingriffe in die tragenden Wandstrukturen des Untergeschosses. Hier mussten Wände versetzt, neue Türdurchbrüche geschaffen und Fensteröffnungen vergrößert werden. Auch ins Dachtragwerk wurde eingegriffen, etwa um Stützen im Dachgeschoss rückzubauen und neue Dachfenster zu integrieren. Darüber hinaus wurde das Dach neu gedämmt und eingedeckt. Alle Wände, Decken und Böden des Hauses erfuhren eine umfassende Überarbeitung. Zudem wurden sämtliche Fenster saniert und – falls notwendig – ausgetauscht. Bei allen Arbeiten wurde dabei auf eine sensible, denkmalgerechte Ausführung bis ins Detail größter Wert gelegt. Verloren gegangene Fensterbeschläge wurden etwa durch originalgetreue Nachbauten ersetzt. Im Zuge der Arbeiten konnten auch die komplette Haustechnik erneuert und der Bestand den aktuellen Brandschutzvorschriften angepasst werden.

The detached villa with a plastered base and brick walls is from 1910. Several conversions had taken place since then. Most recently, there were five flats in the building, in addition, a dental technician laboratory was on the ground floor. When Ute und Wolfgang Mezger took over the house, a spacious commercial unit – consisting of offices on the ground floor and a model-making workshop on the lower level – was to result as the new location of the Wolfgang C.R. Mezger design studio. A small self-contained flat was also added on the lower level. For the upper- and the top-floor, two spacious flats were planned, which each take up the whole floor areas. The new uses made major changes in the layout necessary on all the levels. Most extensive were the interventions in the weight-bearing wall structures of the lower level. Here walls had to be moved, new openings for doors made and window openings had to be enlarged. The roof supporting structure was also changed, for instance for dismantling supports on the top floor and for installing new skylights. In addition, the roof was newly insulated and tiled. All the walls, ceilings and floors of the building were thoroughly overhauled. All the windows were furthermore renovated and replaced. For all the changes, the greatest value was attached down to the last detail to careful workmanship as required for listed buildings.

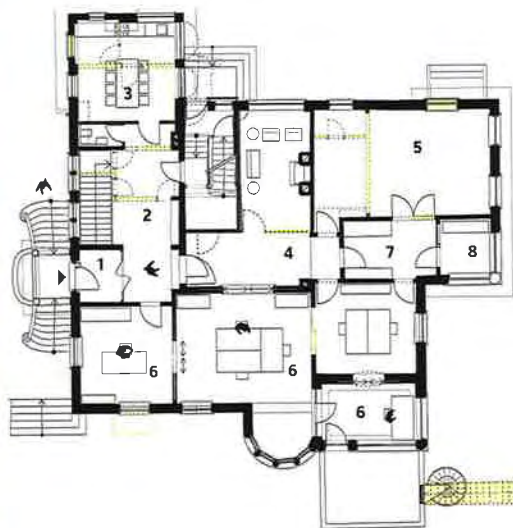
Grundriss Erdgeschoss • Ground floor plan

- 1 Windfang • Porch
- 2 Vorbereich • Vestibule
- 3 Büroküche • Office kitchen
- 4 Kaminzimmer • Fireplace room
- 5 Präsentationen • Presentations
- 6 Büroräume • Offices
- 7 Lager • Storage
- 8 Loggia/Drucker • Loggia/Printer
